Л.В. Морозова¹, М.Р. Орлов¹**ИССЛЕДОВАНИЕ ПРИЧИН РАЗРУШЕНИЯ ЗУБЧАТЫХ КОЛЕС
В ПРОЦЕССЕ ЭКСПЛУАТАЦИИ**

Методами оптической, растровой электронной и конфокальной лазерной микроскопии исследованы механизмы усталостного и статического эксплуатационных разрушений зубчатых колес из стали 20ХЗМВФ. Проведено статистическое обобщение причин, приводящих к возникновению разрушений в процессе эксплуатации.

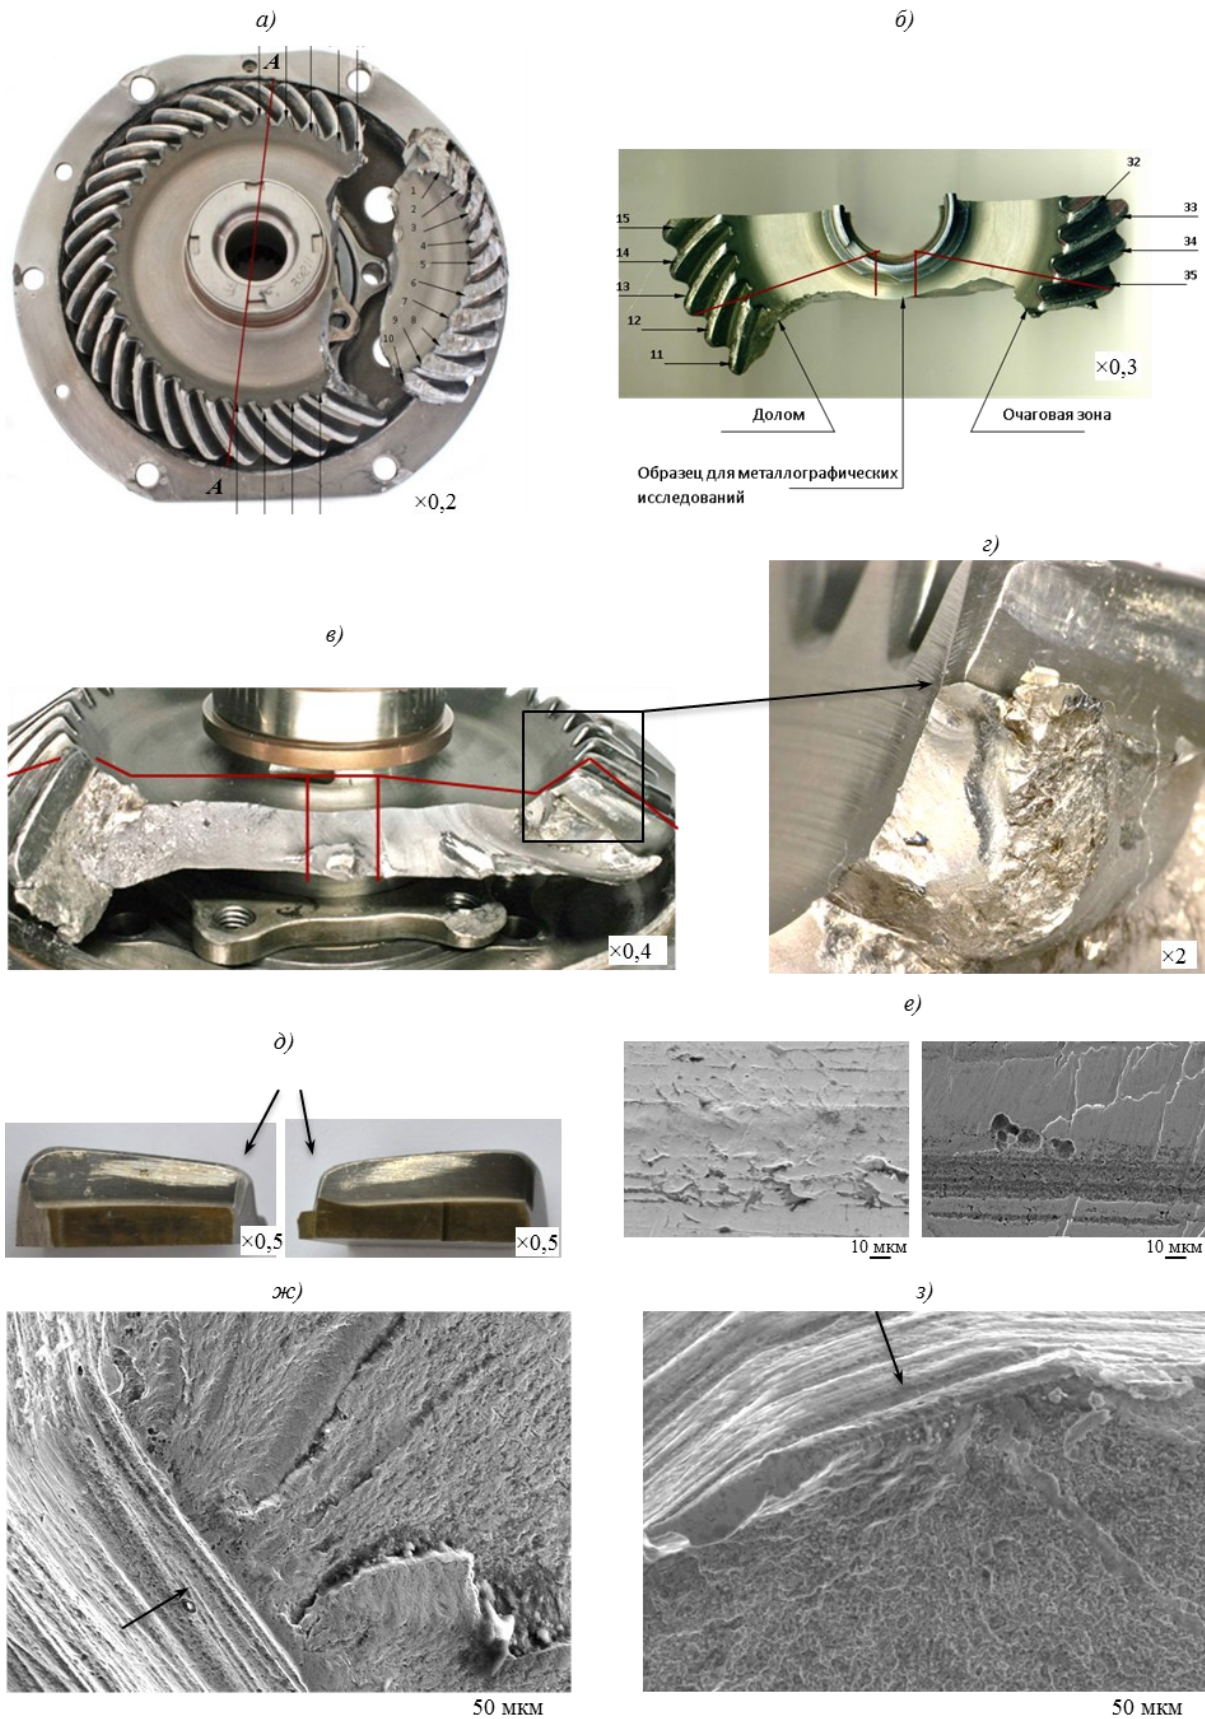
Вид шестерни после разрушения приведен на рис. 1, а. Разрезку шестерни для проведения исследований производили по линии А-А (рис. 1, а). Зубья пронумерованы в направлении развития разрушения, начиная от места зарождения усталостной трещины (рис. 1, б, в).

На обеих сторонах зубьев наблюдается смещение пятен контакта к малому модулю (рис. 1, д). В рабочем режиме ГТД контактной поверхностью является выпуклая сторона эвольвентной поверхности зуба. В режиме запуска ГТД контактной является вогнутая поверхность. При анализе материала зубьев методом электронной микроскопии в области пятен контакта на вогнутой поверхности выявлены следы повреждения, такие как наволакивание, локальное налипание и выкрашивание материала, что свидетельствует о высоких контактных нагрузках (рис. 1, е).

Рис. 1. Разрушение шестерни №1:
 а – общий вид ЗК; б, в – схема разрезки; г – общий вид излома; д – смещение пятен контакта к малому модулю; е – выкрашивания в пятне контакта; ж – основной очаг по риске; з – вторичная трещина по риске

роскопа выявлены вторичные трещины в межзубцовых впадинах. В местах снятия фаски наблюдаются грубые риски от механической зачистки.

Фрактографический анализ показал, что основной очаг разрушения развивался от риски в месте снятия фаски по межзубцовой впадине (рис. 1, *з, ж*). Вторичные трещины также образовывались по рискам от абразивной зачистки, ориентированным в осевой области (рис. 1, *з*). Глубина таких рисок достигает 17 мкм. Разрушение усталостное, развивается веерообразно, наблюдаются макролинии остановки трещины и усталостные бороздки в изломе (рис. 1, *и*). Долгом имеет смешанное строение – как с образованием ямочного рельефа (рис. 1, *к*), так и с формированием фасеток квазискола (рис. 1, *л*).

На основании проведенных исследований установлено, что усталостное разрушение развивается от поверхностных дефектов в виде рисок от абразивного инструмента глубиной ~17 мкм, ориентированных в направлении межзубцовой впадины в зоне фаски со стороны малого модуля.

Причиной образования очага усталостного разрушения зубчатого колеса является сочетание факторов:

- абразивная зачистка фасок со стороны малого модуля, выполняемая после операции ХТО;
- смещение контактного пятна на вогнутой поверхности зуба в сторону малого модуля вследствие отклонения геометрической формы сопрягаемых поверхностей.

- для исключения случаев смещения пятна контакта подбирать комплекты зубчатых колес из стали 20Х3МВФ по результатам обмеров профилей зуба с последующим расчетом эксплуатационных нагрузок методом конечных элементов;
- для исключения возникновения концентраторов напряжений в виде малых радиусов сопряжения поверхностей, подвергающихся ХТО, фаску со стороны малого и большого модулей заменить на модифицированный радиус;
- для исключения возникновения продольных рисок на поверхности модифицированных радиусов, профиль модифицированных радиусов выполнять абразивным инструментом с осью вращения, ориентированной в направлении межзубцовой впадины;
- на операции финишного шлифования выполнять чистовую шлифовку профиля зуба, включая межзубцовую впадину.

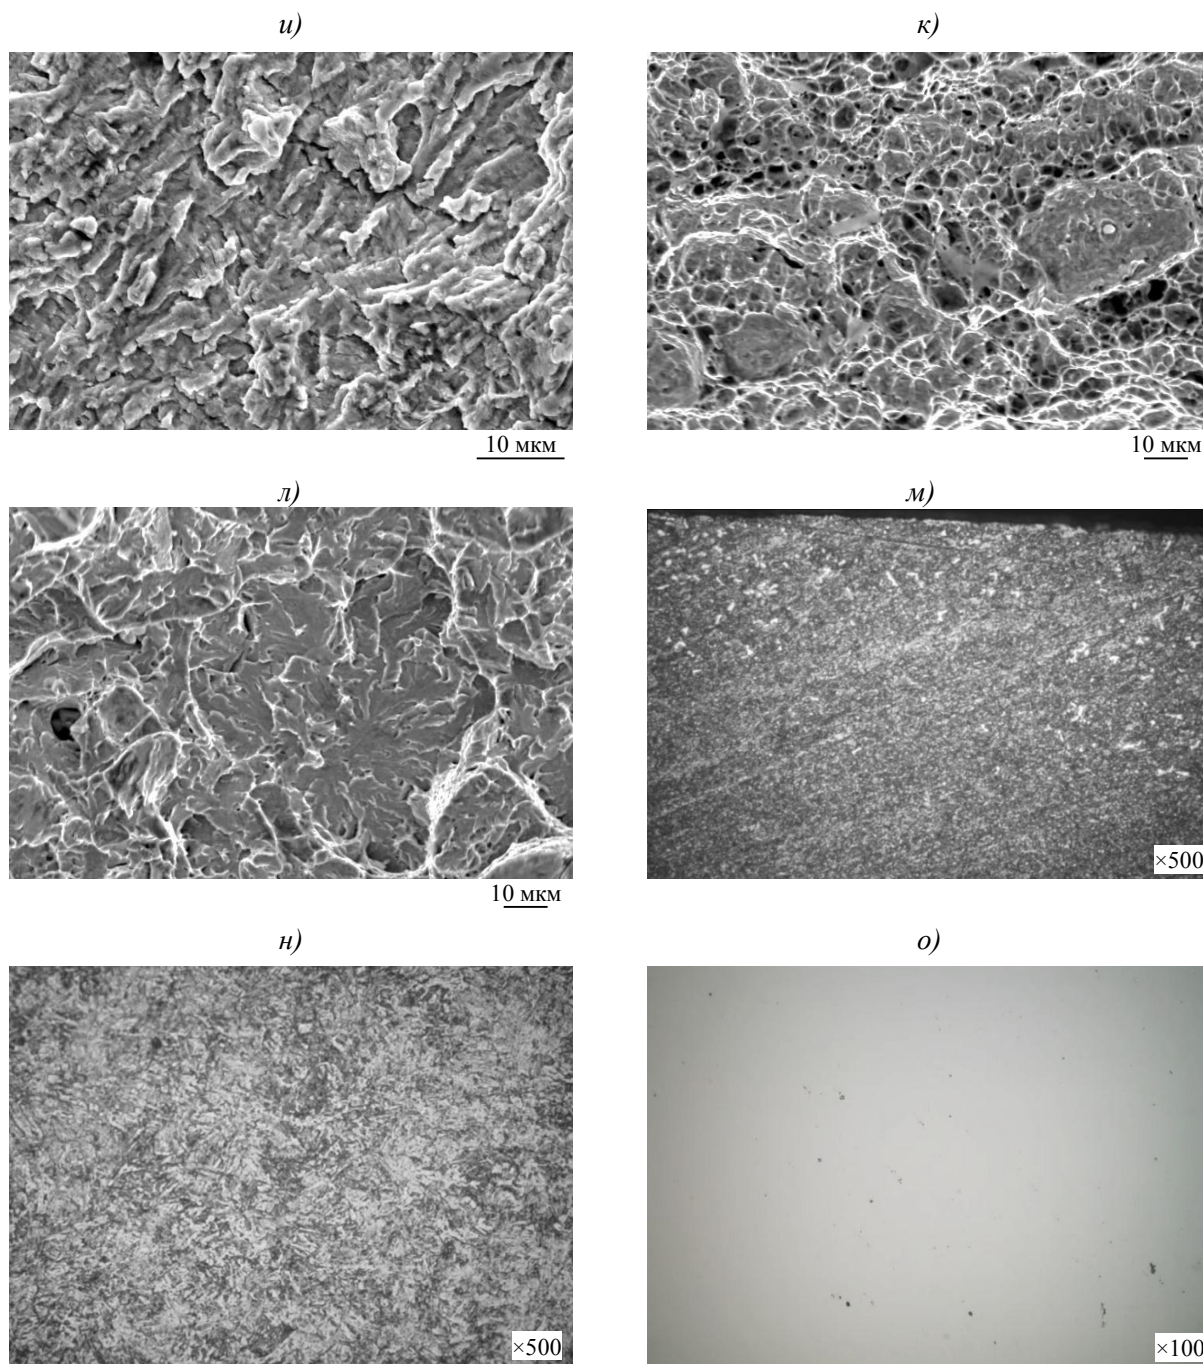
Рис. 1 (продолжение). Разрушение шестерни №1:
u – строение излома в усталостной зоне; *k* – ямочный рельеф в долоте; *l* – фасетки квазискола в долоте;
m – микроструктура нитроцементованного слоя у поверхности зуба; *n* – микроструктура сердцевины (мартенсит); *o* – загрязненность неметаллическими включениями (1 балл)

Микроструктура нитроцементованного слоя шестерни представляет собой мелкодисперсный (бесструктурный) мартенсит и мелкие карбиды (рис. 1, *м*). Микроструктура сердцевины шестерни – малоуглеродистый мартенсит отпуска (рис. 1, *н*). Загрязненность металла неметаллическими включениями составляет 1 балл по ГОСТ 1778 (рис. 1, *о*).

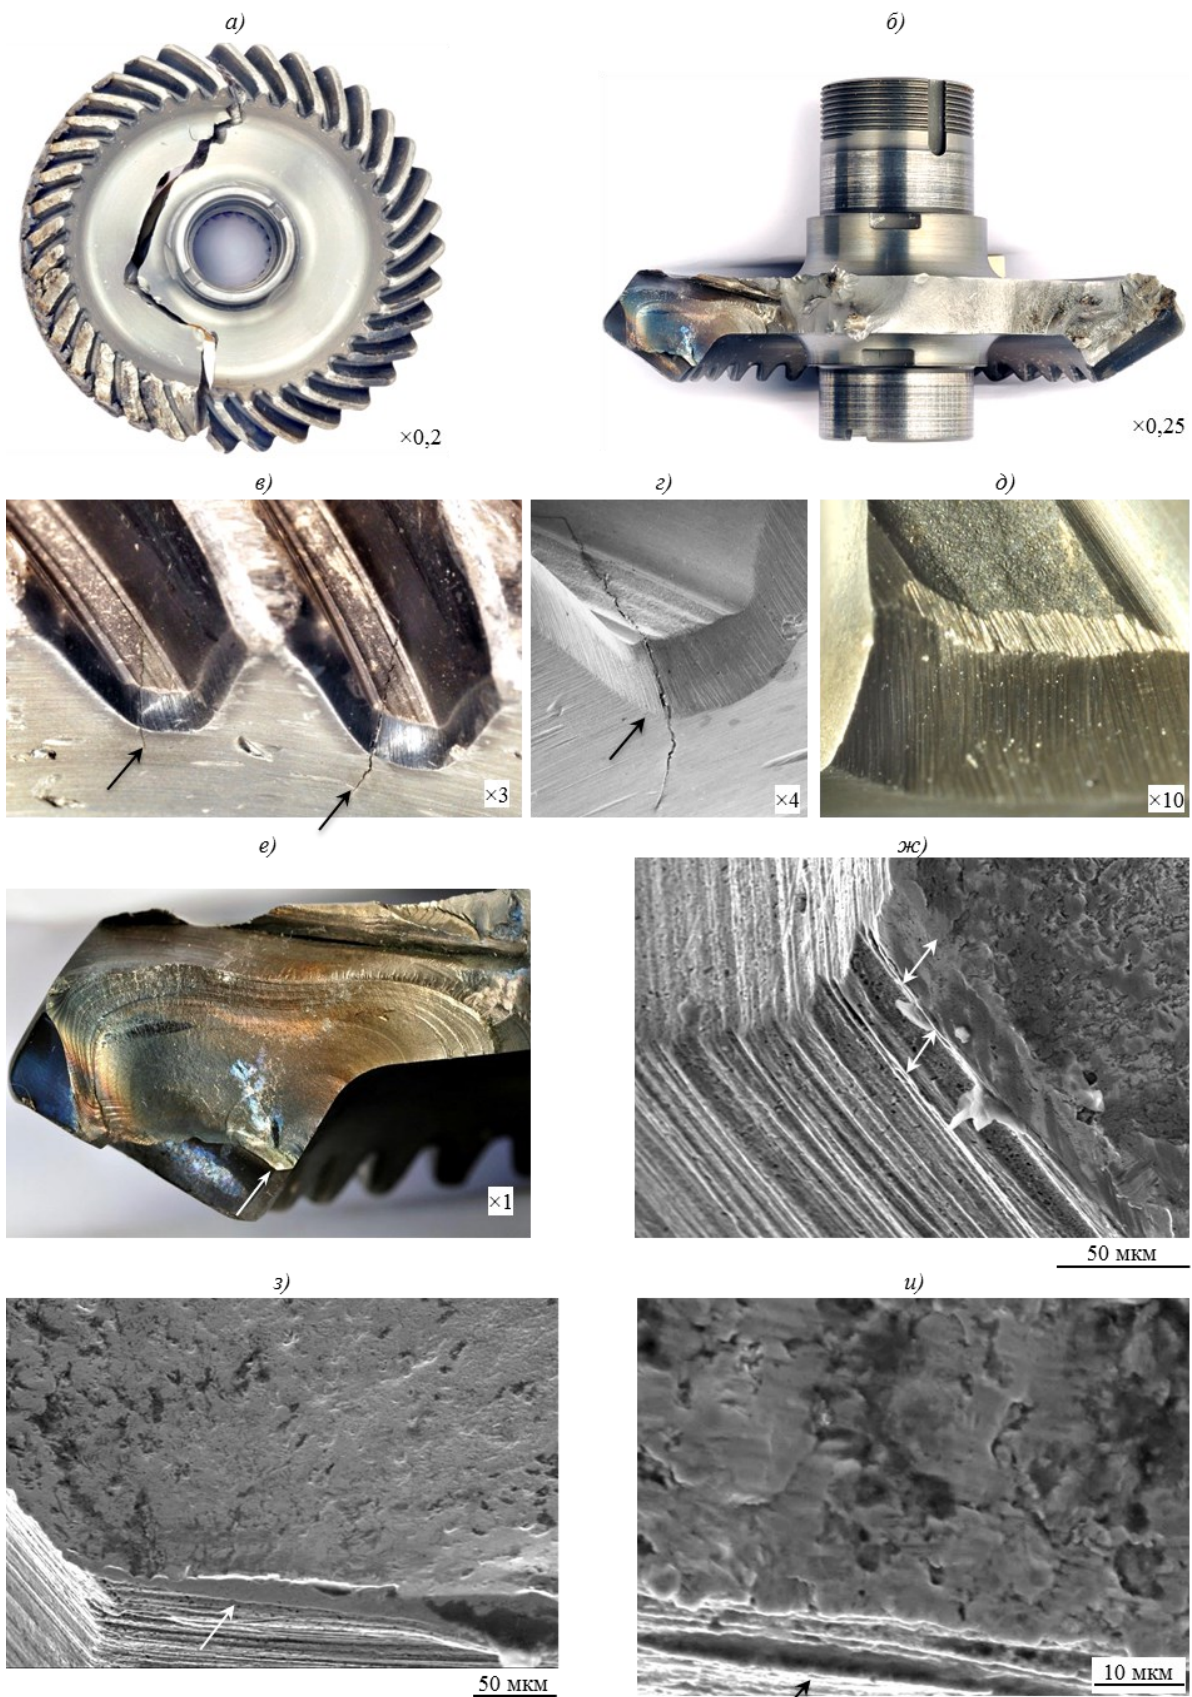
В ходе эксплуатационного разрушения произошло разделение шестерни на два фрагмента (рис. 2, *а, б*).

При анализе поверхности ЗК с помощью оптического микроскопа выявлены трещины в 12 межзубных впадинах отделившегося фрагмента (рис. 2, *в, г*). На поверхности фасок выявлены следы абразивной зачистки, грубые риски (рис. 2, *д*). По торцам отделившейся части с од-

ной стороны наблюдается усталостный излом с визуально различимыми макролиниями остановки трещины (рис. 2, *е*).

Фрактографический анализ показал, что разрушение во всех случаях усталостное, развивается от грубых рисок в области фаски (рис. 2, *ж–и*), вблизи угла перехода от фаски к поверхности зуба. В зоне циклического развития трещины наблюдаются усталостные бороздки (рис. 2, *к*). Множественное зарождение трещин свидетельствует о действии высокой нагрузки. В отделившемся фрагменте выявленные трещины развивались при более высокой нагрузке, что подтверждает их вторичность (увеличение нагрузки вследствие ослабления сечения при развитии первичной трещины). В зоне статического разрушения излом имеет смешанное строение, наблюдается как ямочный рельеф (рис. 2, *л*), так и фасетки квазискола (рис. 2, *м*).

На основании проведенных исследований установлено, что возникновению усталостного разрушения способствовала совокупность факторов: отклонение геометрической формы сопрягаемых поверхностей, вызвавшее смещение пятен контакта в сторону малого модуля, и наличие концентраторов напряжений в виде глубоких рисок в местах грубой зачистки фасок.

Рис. 2. Разрушение шестерни №2:
 а, б – общий вид ЗК; в, г – трещины по межзубовым впадинам; д – риски от абразивной зачистки; е – усталостный излом; ж – риска в очаге; з, и – риски во вторичных очагах разрушения

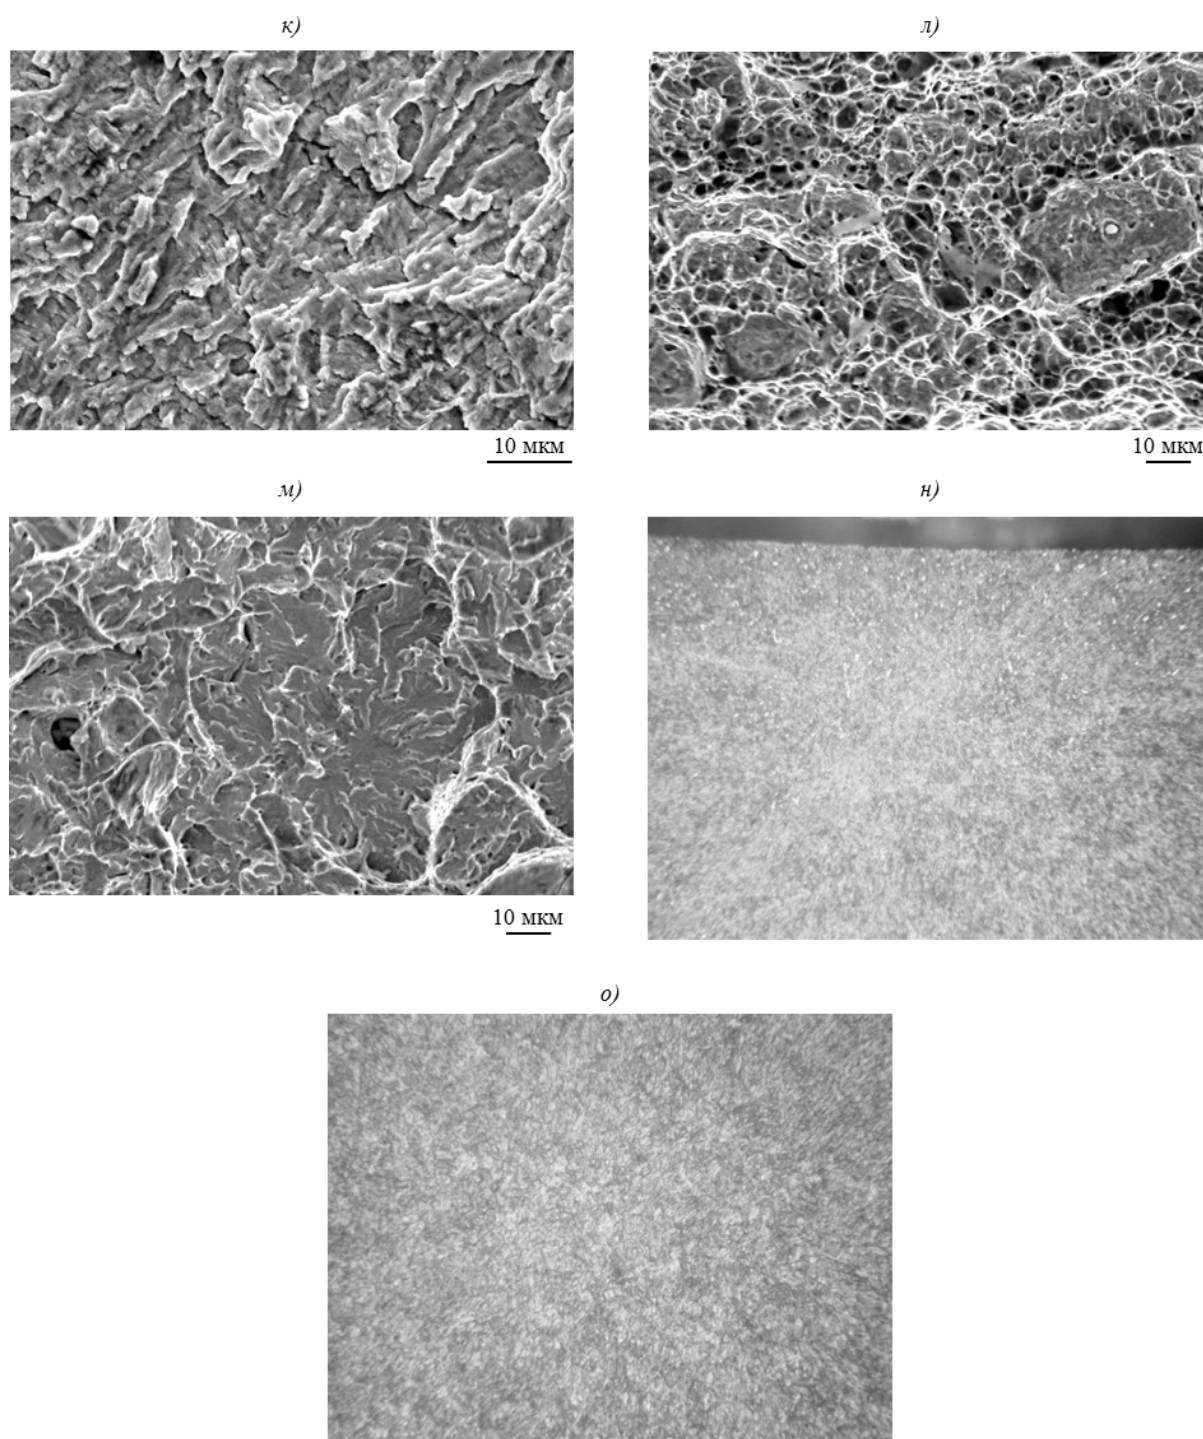
Микроструктура слоя удовлетворительная и представляет собой мелкодисперсный мартенсит и мелкие карбиды (рис. 2, *н*). Микроструктура сердцевины – малоуглеродистый мартенсит (рис. 2, *о*), загрязненность неметаллическими включениями не превышает 1 балла по шкале ГОСТ 1778.

Рис. 2 (продолжение). Разрушение шестерни №2:
к – строение излома в усталостной зоне; л – ямочный рельеф в доломе; м – фасетки квазискола в доломе;
н – микроструктура нитроцементованного слоя у поверхности зуба; о – микроструктура сердцевины (мартенсит)

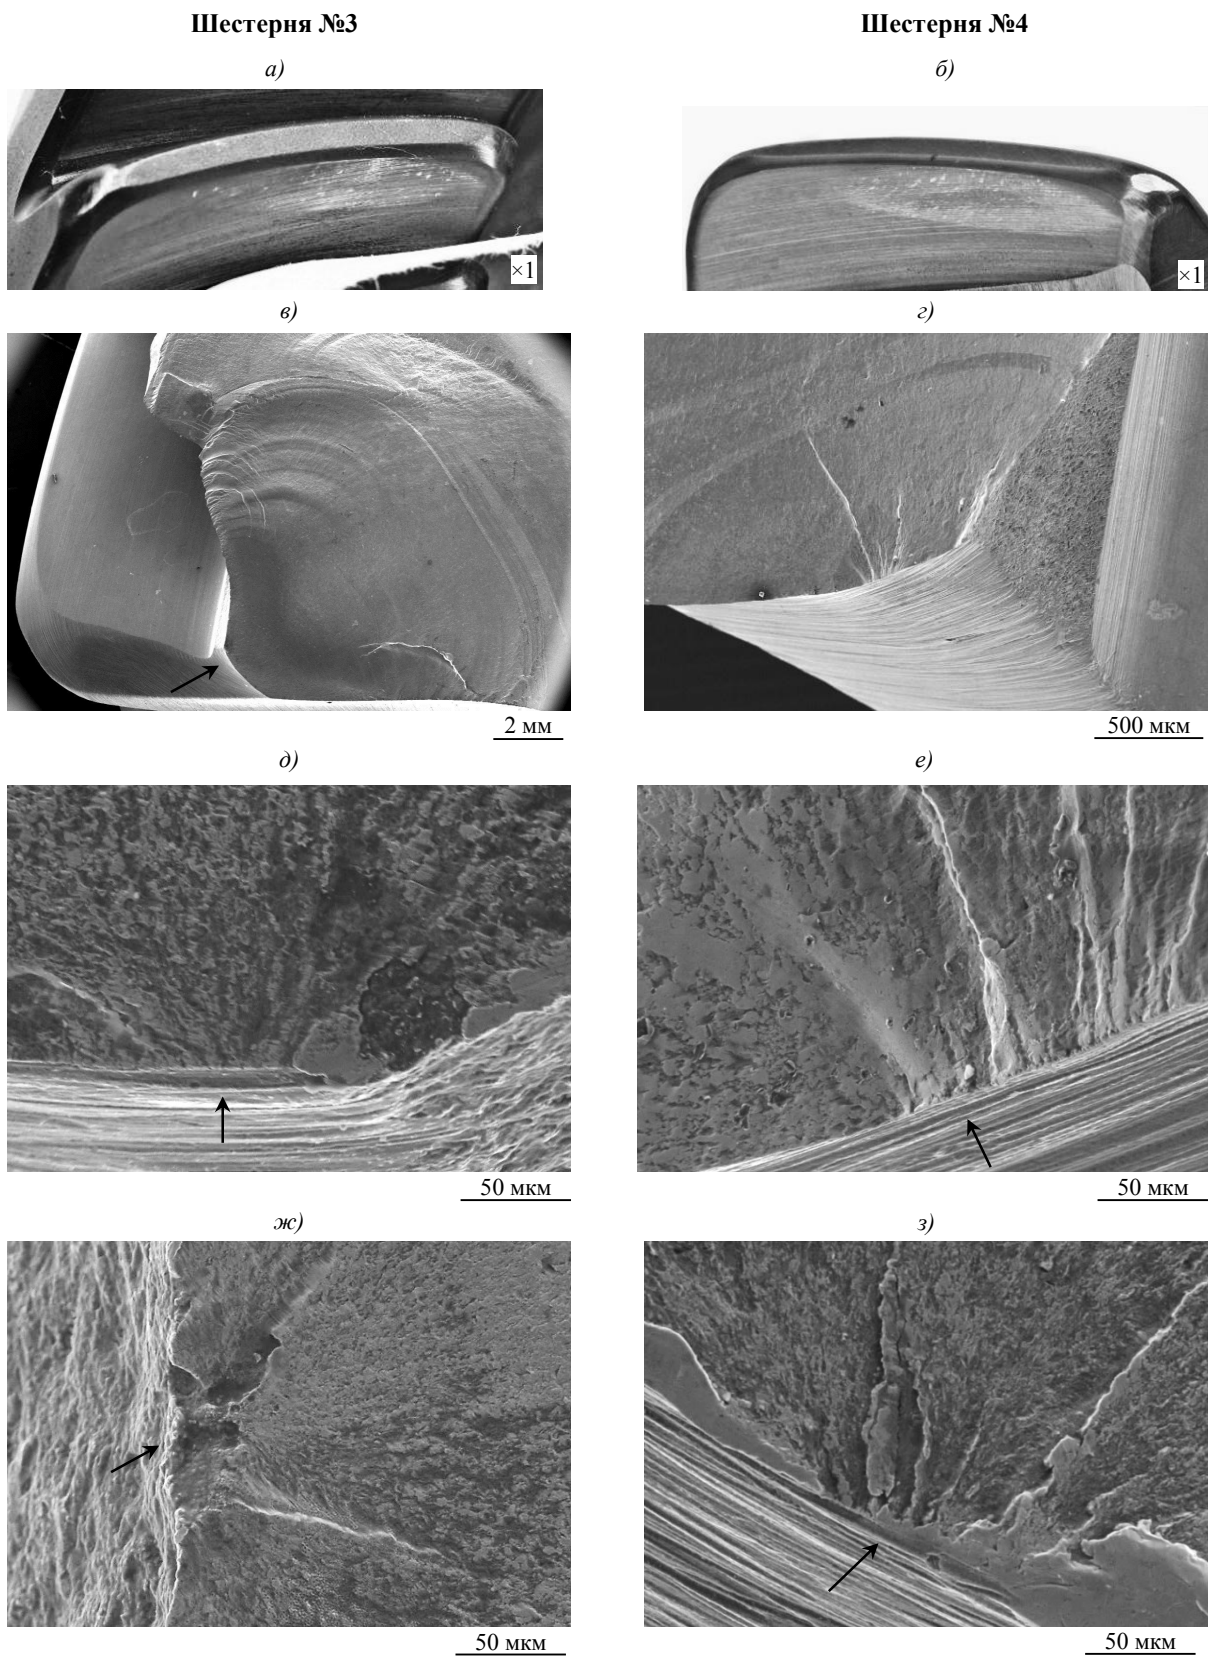
Разрушение шестерен произошло с отделением фрагментов. При визуальном осмотре зубчатых колес выявлено смещение пятен контакта в сторону малого модуля (рис. 3, *а, б*).

Рис. 3. Разрушение шестерен №3 (а, в, д, ж) и №4 (б, г, е, з):
 а, б – смещение пятен контакта к малому модулю; в, г – первичные очаги разрушения; д, е – очаги разрушения от рисок; ж – вторичный очаг разрушения от вырыва материала; з – вторичный очаг от риски

Фрактографический анализ выявил наличие грубой зачистки фаски и развитие очагов разрушения от глубоких рисок и дефектов поверхности межзубцовых впадин, таких как вырывы материала при фрезеровании (рис. 3, в–з). Таким образом, как и в случае шестерни №2, разрушение вызвано отклонением геометрической формы сопрягаемых поверхностей, повлекшим за собой усиление нагрузки в области малого модуля и образование усталостных трещин на рисках от абразивной зачистки в зоне фаски.

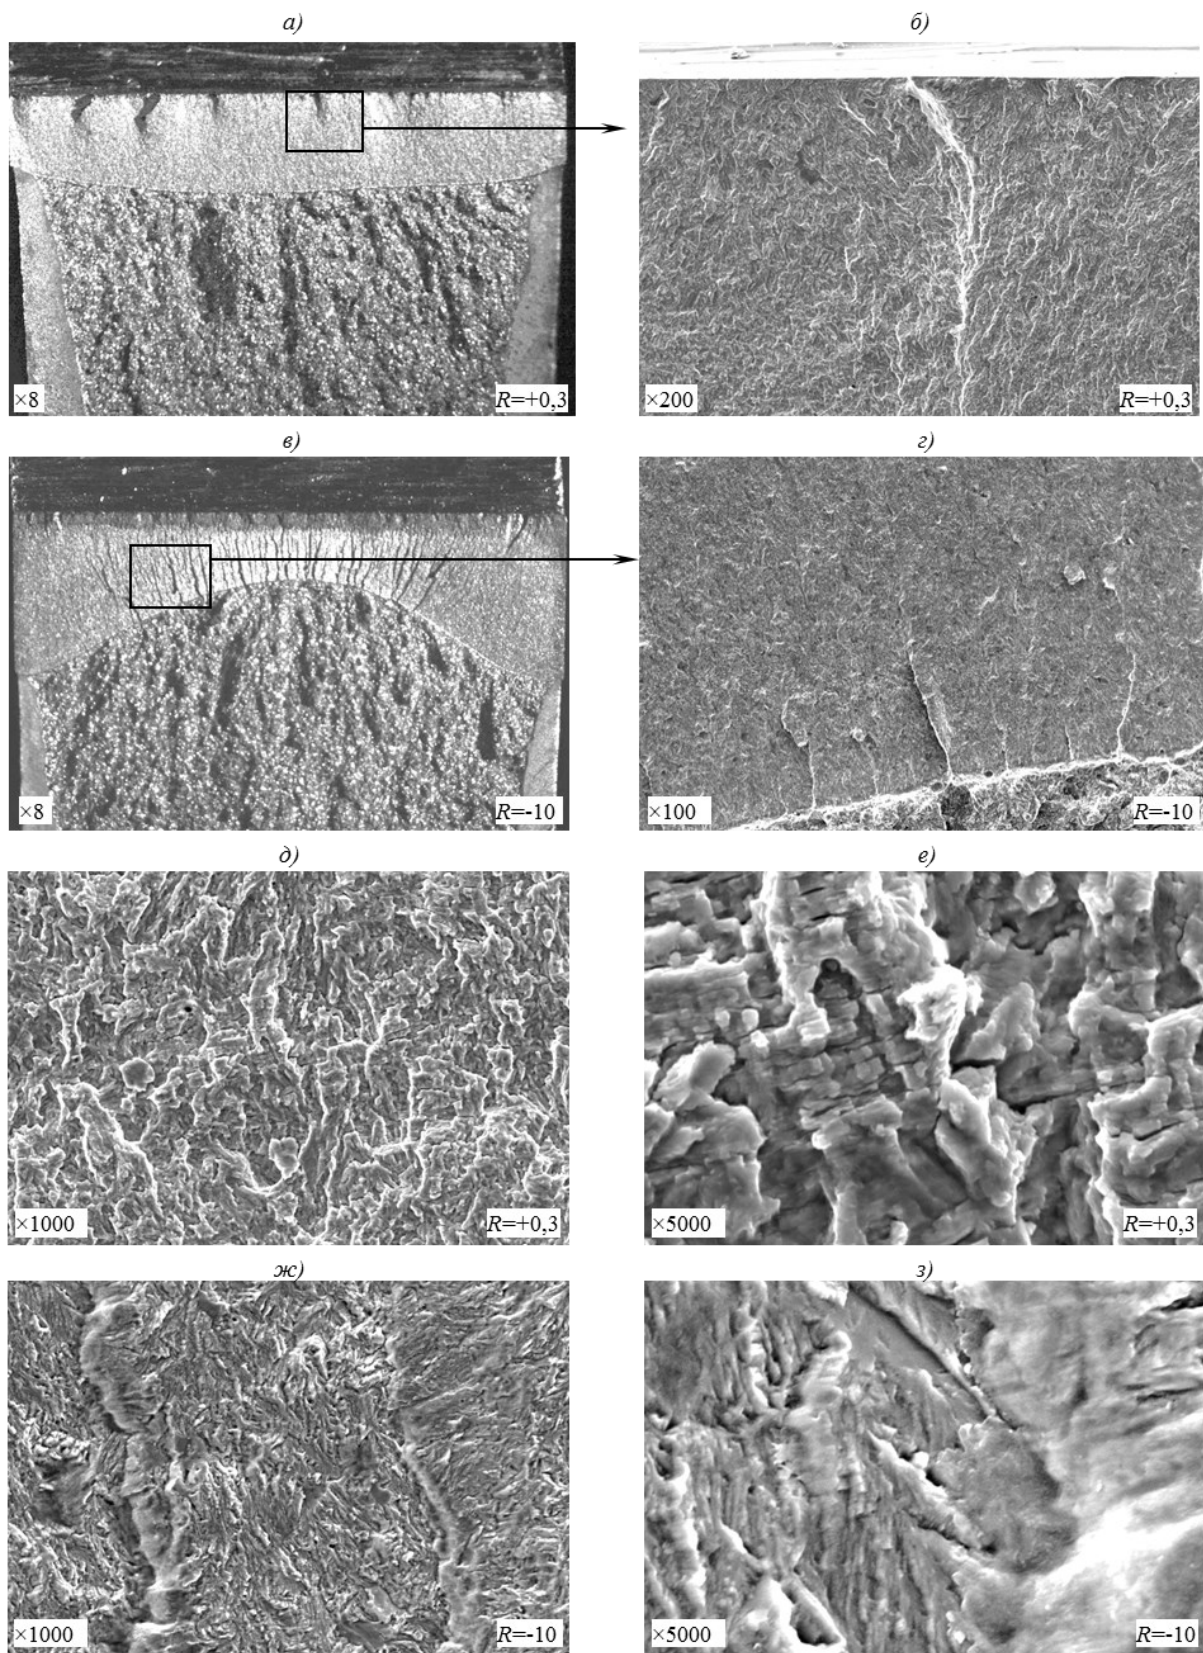
Фрактографический анализ изломов (рис. 4) образцов из стали 20Х3МВФ выявил ряд особенностей, отличающих морфологию поверхности усталостного разрушения в условиях преимущественного сжатия ($R=+10$; $-\infty$; -10) от морфологии поверхности усталостного разрушения в условиях симметричного цикла нагружения ($R=-1$) и преимущественного растяжения ($R=+0,3$). Изменяется форма фронта развития усталостной трещины и общая шероховатость излома. Шероховатость (R_a) излома образцов, испытанных в условиях преимущественного растяжения, в среднем в

1,5 раза превышает значения R_a для образцов, испытанных в условиях преимущественного сжатия.

Рис. 4. Усталостное разрушение образцов с различным коэффициентом асимметрии цикла нагружения R :
 а, б – усталостное разрушение образца №1 – преимущественное растяжение ($\Delta\sigma=625$ МПа, $R=+0,3$); в, г – усталостное разрушение образца №6 – преимущественное сжатие ($\Delta\sigma=810$ МПа, $R=-10$); д, е – строение усталостной трещины, развивавшейся в условиях преимущественного растяжения; ж, з – строение усталостной трещины, развивавшейся в условиях преимущественного сжатия
