Л.Э. Беллендир<sup>1</sup>, Д.Ю. Власов<sup>2</sup>, В.Н. Дурчева<sup>1</sup>, И.М. Царовцева<sup>1</sup>**РОЛЬ БИОФАКТОРА В КОРРОЗИИ  
МЕТАЛЛИЧЕСКИХ И ЖЕЛЕЗОБЕТОННЫХ КОНСТРУКЦИЙ  
ГИДРОТЕХНИЧЕСКИХ СООРУЖЕНИЙ**

*В статье изложены результаты натурных исследований влияния биологического фактора на металлические и железобетонные конструкции Чебоксарской и Миатлинской ГЭС. Анализ отобранных образцов показал богатый видовой состав грибов и бактерий, относящихся к опасным коррозионным агентам, а также влияние их на структуру материала. Сделан вывод о значительной роли микроорганизмов в изменении структуры материалов.*

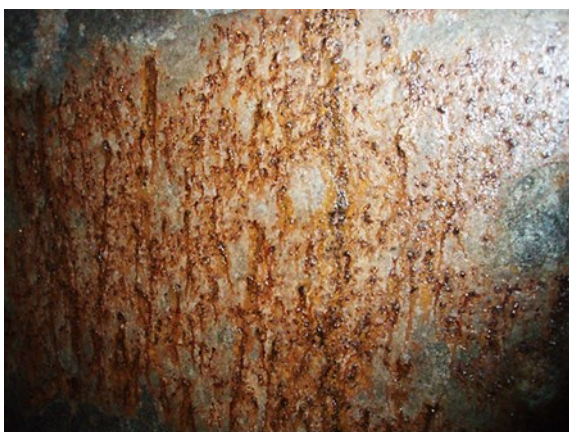
На рис. 1 зафиксирована характерная точечная коррозия металлической конструкции в спиральной камере Миатлинской ГЭС гидроагрегата №1 (проба 2) – использован микологический анализ отобранных образцов, который проводили на лабораторной базе Санкт-Петербургского государственного университета в соответствии с указаниями РВСН 20-01–2006 (ТСН 20-303–2006) и с применением современных диагностических методов микологии, а также проведены бактериологические исследования выделенных микроорганизмов на агаризованных (твердых) и жидких питательных средах методом предельных разведений.

Рис. 1. Точечная коррозия в месте конденсации влаги

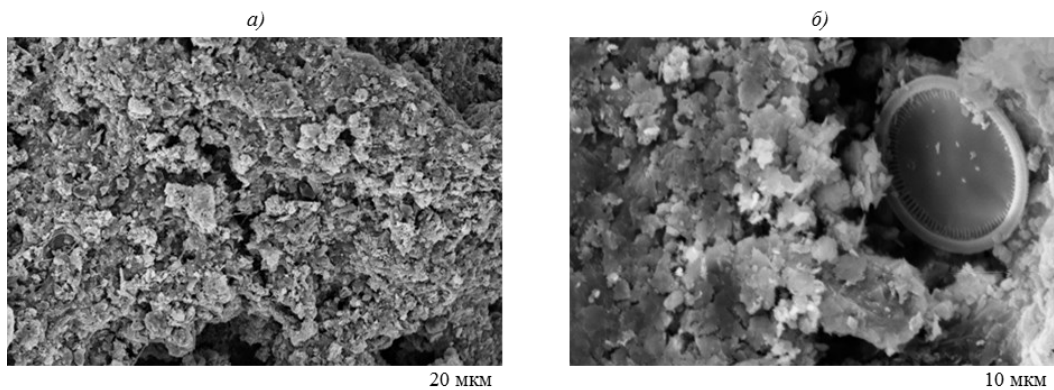
Результаты СЭМ-исследования образцов поврежденных материалов показали, что поверхность поврежденных материалов сильно изменена. В зонах развития биологической коррозии концентрируются микроорганизмы (заметны гифы грибов, структуры актиномицетов, биопленки с доминированием бактерий, а также диатомовые водоросли разных видов). Локально зафиксированы сплошные биопленки. Особенно активно микробные биопленки формируются в местах коррозии металлических конструкций. Под действием продуктов метаболизма микроорганизмов протекают процессы трансформации поверхностного слоя (на рис. 2 и 3 видны многочисленные кристаллические структуры).

Наиболее характерные поверхности отобранных продуктов коррозии на Миатлинской ГЭС приведены на рис. 2 и 3 (пробы 6 и 20).

Рис. 2. Поверхность металла с продуктами коррозии (проба б):  
а – обломки створок диатомовых водорослей (нитчатые структуры, грибные гифы); б – створка диатомовой водоросли при большом увеличении

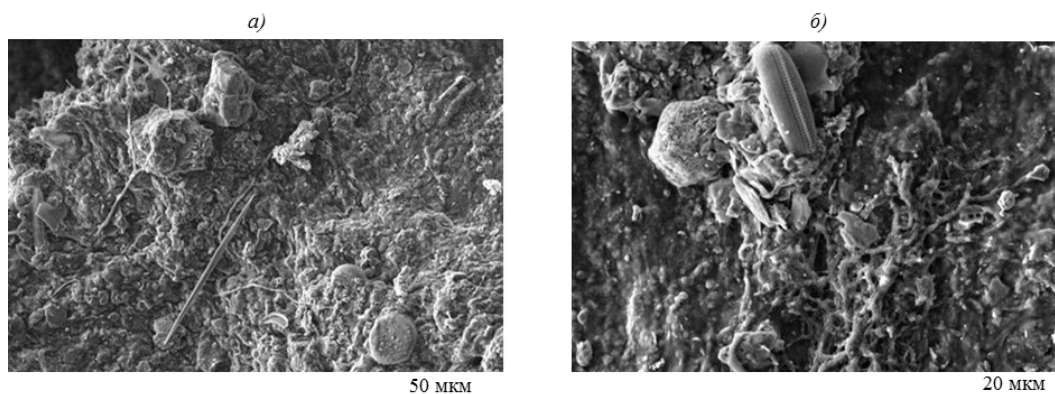
Рис. 3. Общий вид поверхности металла с продуктами коррозии (проба 20) и клетками диатомовых водорослей в виде грибного мицелия (а) и колонии грибов – сплетение мицелия (б)
