УДК 629.7.018.4:669.245

М.Р. Орлов¹, О.Г. Оспенникова¹, В.В. Автаев¹, А.М. Терехин², Е.В. Филонова¹**ФРАКТОГРАФИЧЕСКИЙ АНАЛИЗ ЭКСПЛУАТАЦИОННОГО
РАЗРУШЕНИЯ ДИСКА РОТОРА ВЫСОКОГО ДАВЛЕНИЯ
АВИАЦИОННОГО ГАЗОТУРБИННОГО ДВИГАТЕЛЯ
ИЗ ЖАРОПРОЧНОГО СПЛАВА ЭП741-НП**

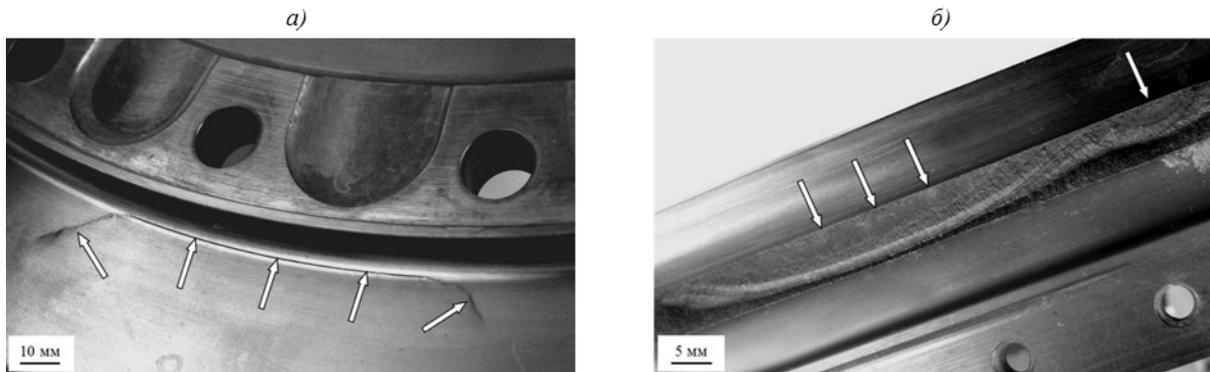
Рис. 1. Результаты фрактографического анализа:

а – внешний вид эксплуатационной трещины на поверхности полотна диска ротора высокого давления (стрелками указан линейный участок усталостного развития и зоны пластической деформации при развитии трещины по механизму статического отрыва); *б* – поверхность вскрытой трещины (стрелками указаны очаги зарождения усталостного разрушения)

При приближении усталостной трещины к поверхности диска со стороны, противоположной очаговой зоне, на расстоянии до поверхности диска $\sim 0,5$ мм развитие трещины происходит по статическому механизму с выходом на поверхность диска РВД (рис. 3). Переход развития усталостной трещины к статическому механизму отмечается и на поверхности полотна диска в виде интенсивной пластической деформации его поверхности в

зонах разворота краев трещины в радиальном направлении (рис. 1, а).

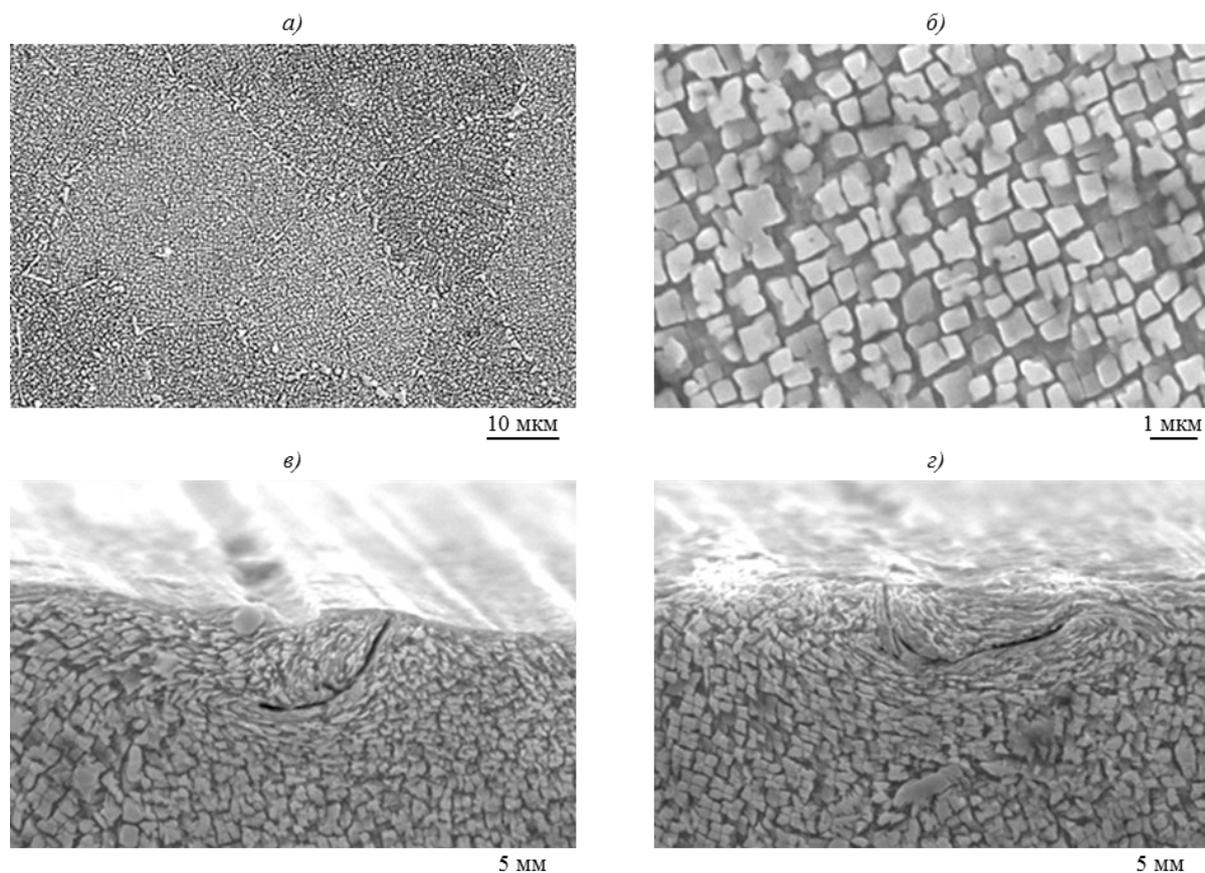
Рис. 2. Микроструктура диска ротора высокого давления из сплава ЭП741-НП:
 а – декорирование границ зерен частицами некогерентной γ' -фазы; б – морфология упрочняющей γ' -фазы;
 в, г – деформация поверхностного слоя полотна диска и образование складок в зоне зарождения усталостной трещины

Исследования макро- и микроструктуры материала диска (рис. 2, а, б), проведенные методами оптической и растровой электронной микроскопии, показали, что структура диска представляет собой зерна γ -твердого раствора (20–40 мкм), упрочненного кубоидными частицами γ' -фазы (0,5–1,0 мкм). Границы зерен упрочнены частицами γ' -фазы неправильной формы (2–3 мкм) и карбидами. Микроструктура материала диска является характерной для сплава ЭП741-НП.

Анализ приповерхностной зоны диска в области зарождения эксплуатационной усталостной трещины выявил следы пластической деформации

металла от воздействия режущего инструмента и образование складок (рис. 2, в, г), являющихся очаговыми зонами усталостного разрушения.

щины являются складки от механической обработки на поверхности полотна.

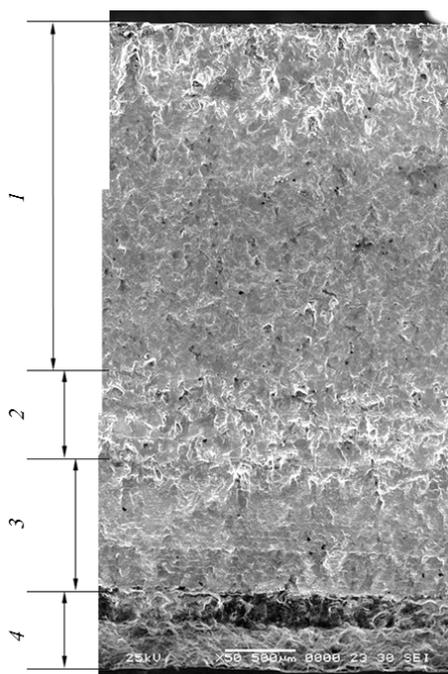
Методами оптической и растровой электронной микроскопии установлено, что зарождение усталостного разрушения имеет многоочаговый характер. Трещина распространялась по усталостному механизму. На поверхности излома видны макролинии остановки трещины, наблюдаются зоны развития усталостной трещины с различным рельефом поверхности разрушения, указывающие на изменение режимов нагружения диска РВД (рис. 3).

Рис. 3. Поверхности эксплуатационной трещины, образовавшейся по различным механизмам разрушения:

1 – зона развития усталостной трещины в условиях воздействия высокого уровня динамических нагрузок (МнЦУ); 2 – первая зона МЦУ; 3 – вторая зона МЦУ; 4 – зона статического разрушения

На поверхности излома наблюдаются три зоны развития усталостной трещины, указывающие на изменение режимов нагружения детали, и зона статического долома (рис. 3).

МнЦУ в условиях высоких амплитудных нагрузок, имеет протяженность $\sim 2,6$ мм (рис. 3).

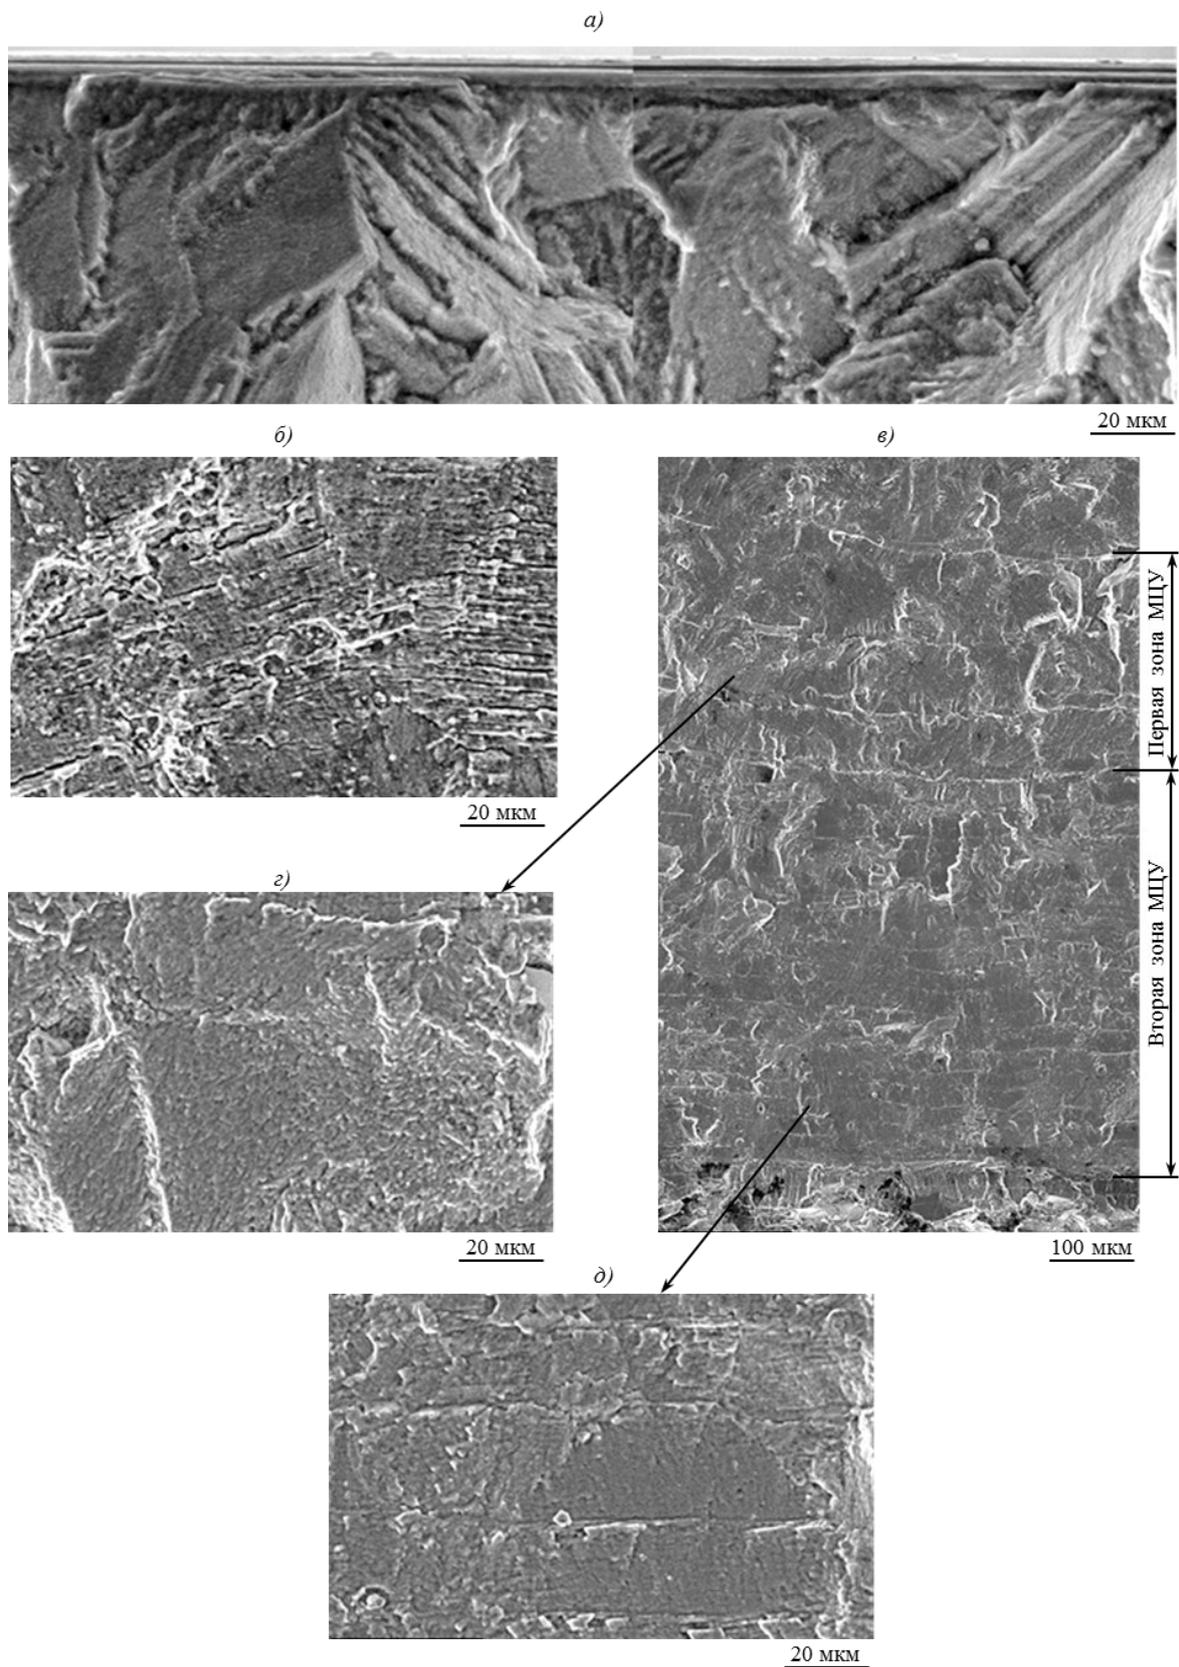
Начальная зона усталостного разрушения имеет рельеф, характерный для высокочастотного многоциклового разрушения (рис. 4, а), формирующийся по кристаллографическим плоскостям систем наилегчайшего скольжения жаропрочных никелевых сплавов $\{111\}$ и $\langle 011 \rangle$ [10, 11].

При дальнейшем развитии трещины ее макро-рельеф сглаживается, при этом в процессе разрушения участвует одновременно несколько систем наилегчайшего скольжения, формирующих поперечные надрывы и сдвиги, выходящие на поверхность разрушения (рис. 4, б). Такое строение излома свидетельствует о развитии усталостной трещины в условиях действия высокого уровня динамических нагрузок. Начальная зона усталостного разрушения, соответствующая механизму

В следующих двух зонах развития трещины наблюдается наличие четко выраженных блоков усталостных бороздок, ограниченных линиями остановки трещины в процессе испытаний ГТД, характерных для МЦУ жаропрочных никелевых сплавов [12, 13]. Первая зона малоциклового усталости имеет протяженность $\sim 0,6$ мм. В зоне прослеживается три блока усталостных бороздок шириной $\sim 150\text{--}210$ мкм (рис. 4, в, г). Протяженность второй зоны малоциклового усталости составляет ~ 1 мм от границы первой зоны. Во второй зоне наблюдается 18 блоков усталостных бороздок шириной от 32 до 54 мкм (рис. 4, д).

Рис. 4. Эксплуатационное усталостное разрушение диска ротора высокого давления:
 а – очаговая зона МнЦУ; б – первая зона развития усталостной трещины по механизму МнЦУ; в – две зоны развития усталостной трещины по механизму МЦУ; г – первая зона развития трещины по механизму МЦУ; д – вторая зона развития трещины по механизму МЦУ

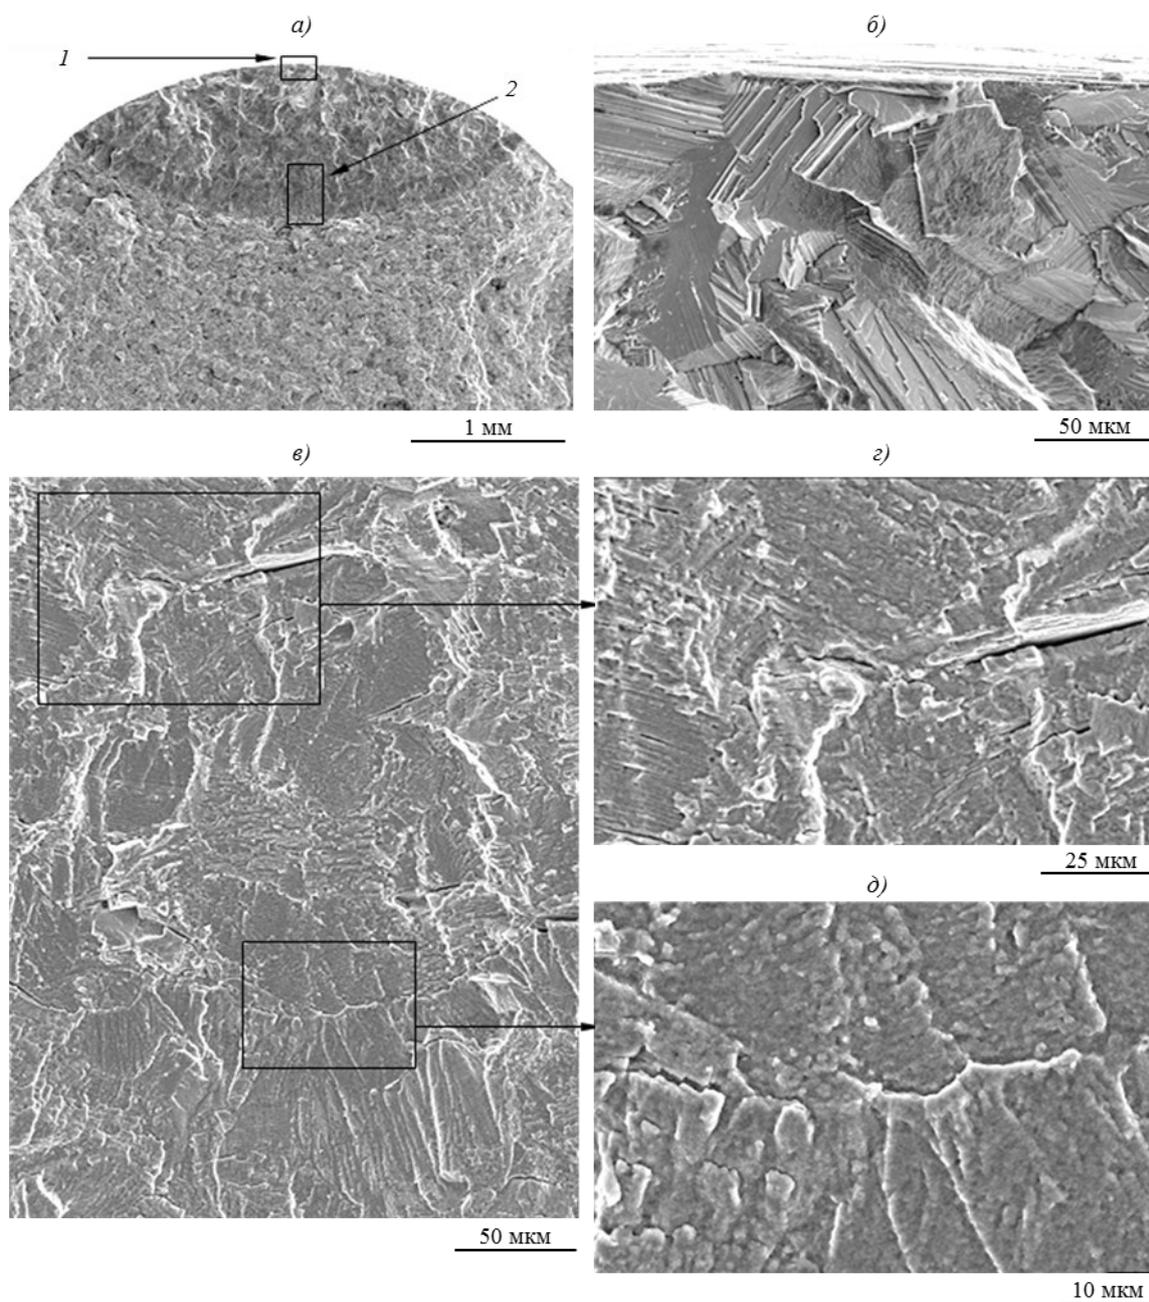
Рис. 5. Поверхность разрушения образца из сплава ЭП741-НП, испытанного в условиях многоциклового и малоциклового разрушения:

a – общий вид разрушения с указанием зон: *1* – очаговая зона разрушения в условиях многоциклового усталостного разрушения при 20°C; *2* – переход многоциклового усталостного разрушения при 20°C к малоцикловоу усталостному разрушению при 550°C; *б* – зона *1*, усталостное разрушение по системам наилегчайшего скольжения; *в* – зона *2*, переход от многоциклового усталостного разрушения к малоцикловоу; *г* – формирование рельефа МнЦУ разрушения с участием нескольких систем скольжения; *д* – формирование рельефа МЦУ разрушения с формирова-

В результате выполненных исследований установлено, что формирование развитого рельефа, ограниченного кристаллографическими плоскостями систем наилегчайшего скольжения жаропрочного никелевого сплава, характерно для очаговой зоны высокочастотной МнЦУ (рис. 5, а, б). По мере развития трещины МнЦУ происходит уменьшение рельефности усталостного излома, при этом на поверхность разрушения выходят вторичные системы скольжения, образующие поперечные надрывы и расслоения (рис. 5, в, г).

В условиях МЦУ при повышенной температуре на поверхности усталостного разрушения формируется фасеточный рыхлый микрорельеф, содержащий микробороздки (рис. 5, в, д). На представленном образце не удалось зафиксировать блоки нагружения по той причине, что в данном случае все циклы нагружения имели одинаковую амплитудную нагрузку. Это согласуется с уравнением Париса, описывающим зависимость скорости роста усталостной трещины (в размерности шага бороздок) от размаха коэффициента интенсивности напряжений в вершине трещины при постоянном значении коэффициента асимметрии цикла нагружения R [14]. Формирование блоков бороздок в процессе эксплуатационного разрушения диска РВД определяется как изменением размаха коэффициента интенсивности напряжений в вершине трещины в процессе стеновых испытаний ГТД, так и чувствительностью жаропрочных никелевых сплавов к асимметрии цикла нагружения согласно кинетическим моделям усталостного разрушения Волкера, Формана и Элбера [15, 16].
