А.М. Большаков<sup>1</sup>, Я.М. Андреев<sup>1</sup>**АНАЛИЗ РАЗРУШЕНИЙ МЕТАЛЛОКОНСТРУКЦИЙ, РАБОТАЮЩИХ В УСЛОВИЯХ СЕВЕРА**

*Проведен анализ разрушений резервуаров и магистральных трубопроводов, эксплуатируемых в условиях Севера. Исследованы основные причины аварий, зависимость частоты инцидентов от температуры эксплуатации резервуаров, работающих в условиях Севера.*

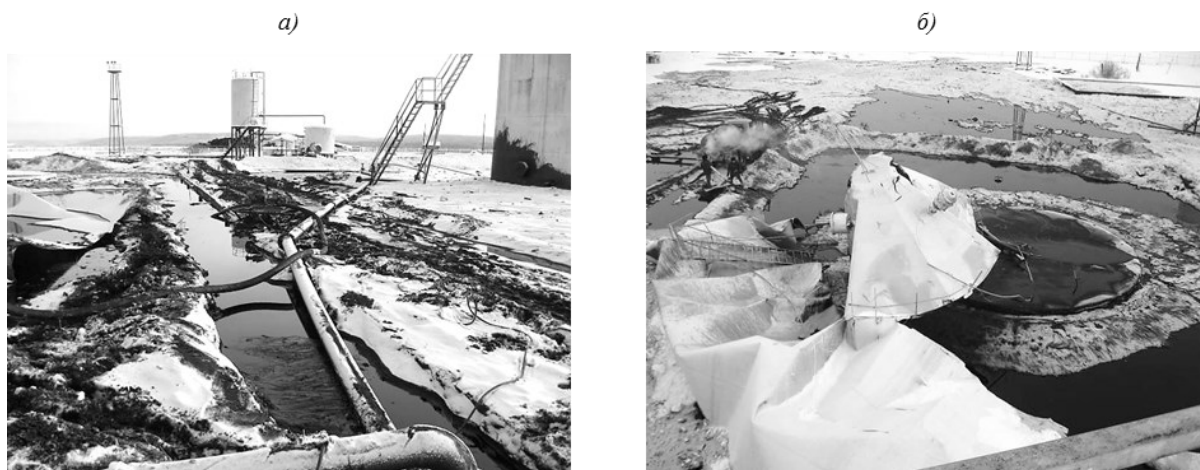
Для установления достоверности проведен анализ изменений работоспособности резервуаров от времени года, при этом выявлено, что одной из основных причин аварий или инцидентов в условиях Севера является хрупкое разрушение металла (рис. 1) [4–6], – 30–40% разрушений приходится на холодные месяцы года (рис. 2) [7].

Рис. 1. Последствия аварии резервуара марки РВС-700 в результате хрупкого разрушения основного металла (б – вид сверху)

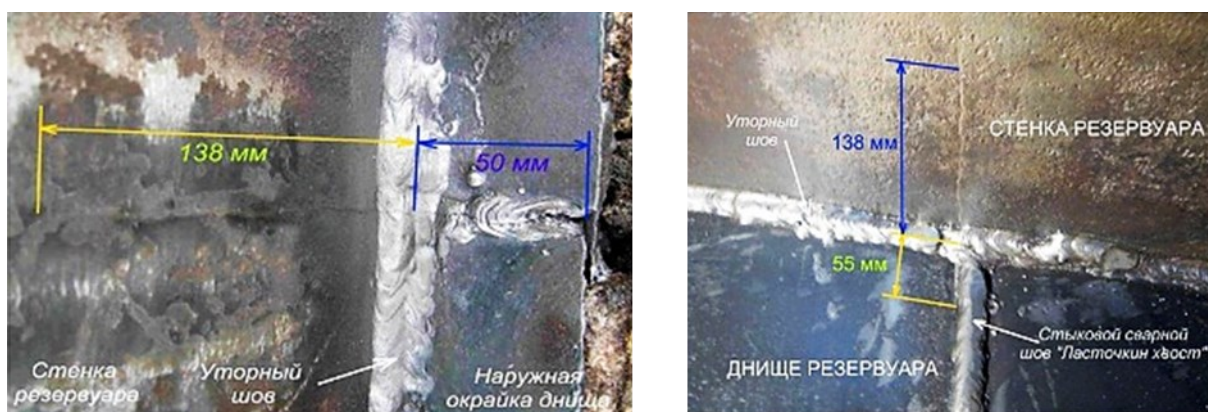
При анализе хрупкого разрушения установлено, что плоскостные дефекты в виде трещин на резервуарах являются продольными холодными трещинами в зоне термического влияния и усталостными плоскостными трещинами, которые обычно зарождаются при эксплуатации объекта (рис. 3).

Рис. 3. Трещины с выходом на стенку резервуара марки РВС-2000

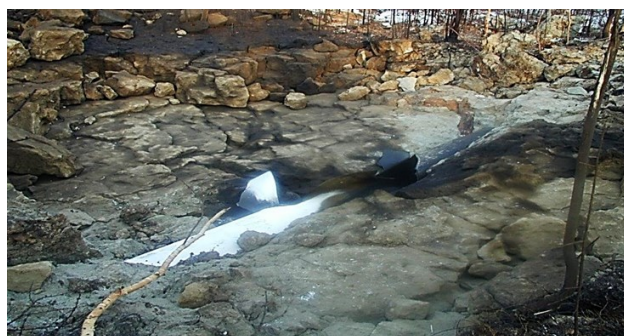
Рис. 4. Общий вид разрушения на 185 км второй нитки магистрального газопровода Берге–Якутск

Так, на 185 и 183 км второй нитки магистрального газопровода Берге–Якутск произошли аварии с разрушением металла трубопровода (рис. 4). Аварии представляют собой раскрытие металла вдоль газопровода протяженностью несколько метров, что является следствием развития очага (места зарождения) усталостной трещины на теле трубопровода. Визуальные и фрактографические обследования фрагментов разрушившихся труб газопровода Берге–Якутск на 185 км показывают, что очаг разрушения расположен с внутренней стороны исследуемой трубы в околошовной зоне, имеет достаточную протяженность и долговременность развития усталостной трещины по основному металлу, о чем свидетельствует окисление поверхности. Непосредственный очаг усталостного разрушения, имеющий коррозионное растрескивание, покрыт толстым слоем продуктов коррозии и отложений органических продуктов, вследствие чего невозможно определить тонкую структуру очага разрушения. Зона распространения трещины составляет 30 мм глубиной 3,5 мм, просматриваются бороздчатые структуры, свидетельствующие об усталостном росте трещины, также присутствуют продукты коррозии. Общую продолжительность роста данной трещины можно оценить от нескольких до десятков лет. Изломы очага распространения трещины указывают на хрупкий вид – разрушение происходило по механизму отрыва, на местах остановки трещины переходит в квазихрупкий вид с пластическими составляющими.

С помощью спектрального анализа установлено, что материалы разрушившихся труб соответствуют маркам сталей 17Г1С и 09Г2С. Наибольшее разрушение произошло по основному материалу из стали 17Г1С. Расчетное значение внутреннего разрушающего давления с обнаруженной усталостной трещиной составляет 45,38 кгс/см<sup>2</sup>

Исследование поверхности излома при разрушении труб выявило, что очаг разрушения расположен с внутренней стороны трубы – перпендикулярно кольцевому шву, в зоне термического влияния, на месте соединения основного металла и сварного шва, и имеет достаточную протяженность и долговременность роста трещины. Поверхность излома разрушения свидетельствует о длительном развитии трещины.
