С.В. Панин¹, М.Г. Курс¹

НАТУРНЫЕ ИСПЫТАНИЯ НАСТЕННЫХ КОНДИЦИОНЕРОВ В ЭКСПЛУАТАЦИОННЫХ УСЛОВИЯХ АТМОСФЕРЫ ГЦКИ ВИАМ им. Г.В. АКИМОВА

FULL-SCALE TESTING OF WALL-TYPE AIR CONDITIONERS IN MARINE CLIMATIC CONDITIONS OF GELENDJIK CLIMATIC TESTING CENTER AFTER THE NAME OF G.V. AKIMOV

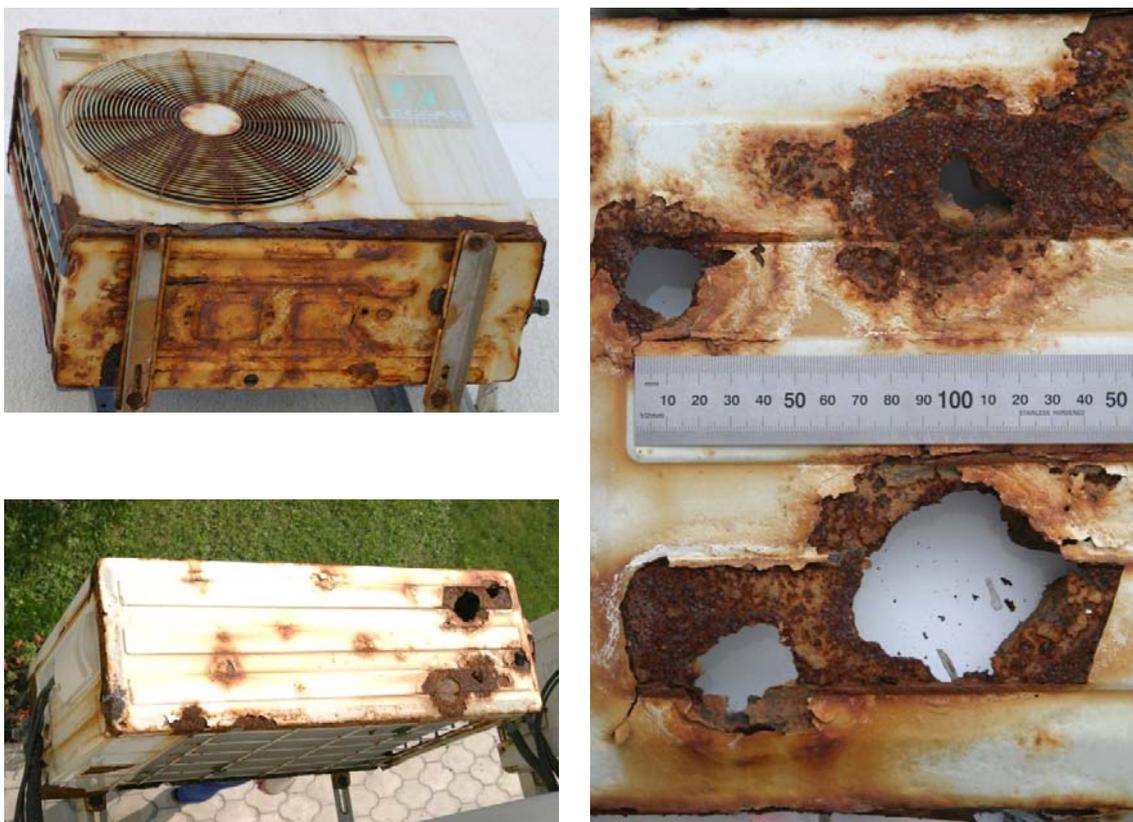
Рис. 1. Внешний вид наружного блока кондиционера марки Lessar LS/LU-H09KA2

По результатам освидетельствования внешнего вида кондиционеров выявлено, что на наружных блоках кондиционеров марки Lessar LS/LU-H09KA2 после 5 лет эксплуатации присутствуют существенные коррозионные поражения, вплоть до образования отверстий диаметром до 80 мм (рис. 1).

– Материал наружного блока кондиционера марки Lessar LS/LU-H09KA2 и способ его антикоррозионной защиты не удовлетворяет атмосферным условиям умеренно теплого климата города Геленджика и приходит в непригодность за относительно небольшой период эксплуатации. Выявленные нарушения целостности корпуса могут привести к авариям и несчастным случаям. В связи с этим кондиционеры марки Lessar LS/LU-H09KA2 не рекомендуются для установки в условиях климата города Геленджика.

На данный момент все 13 кондиционеров марки Lessar демонтированы и заменены на более надежные кондиционеры.

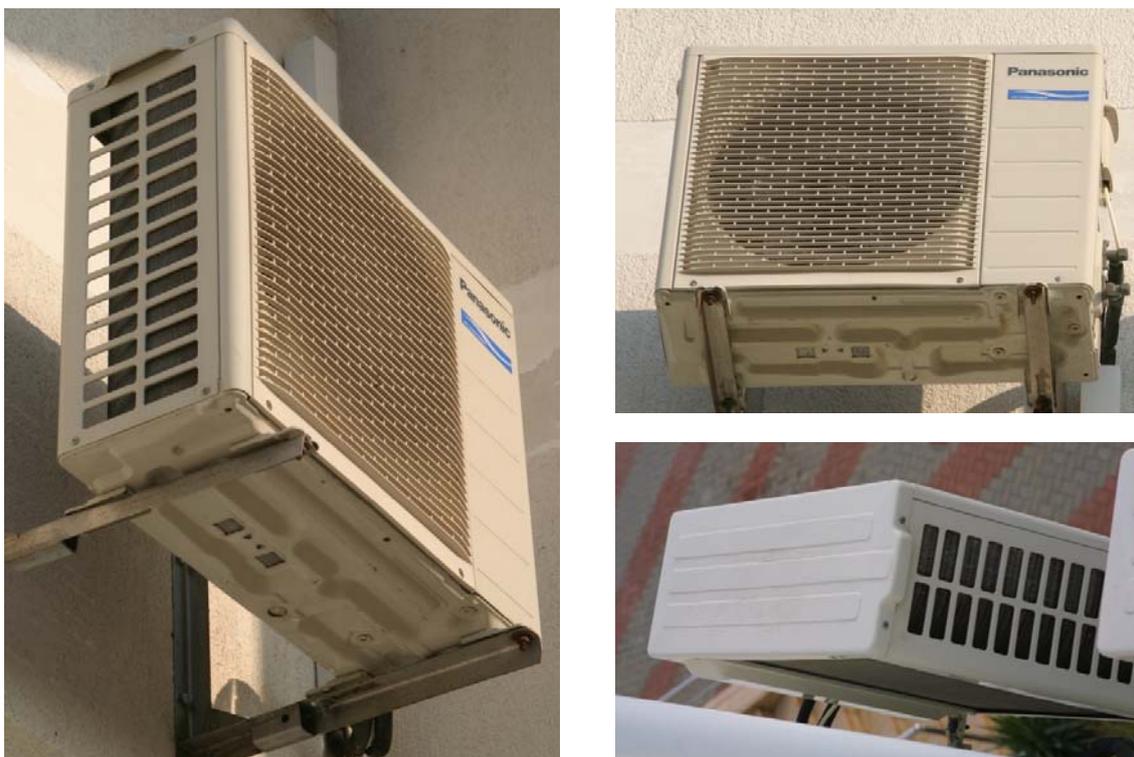
Рис. 2. Внешний вид наружного блока кондиционера марки Panasonic CU-PC7EKD

Наружные блоки кондиционеров марки Panasonic CU-PC7EKD находятся практически в исходном состоянии (рис. 2). После 5 лет эксплуатации в условиях климата города Геленджика коррозионных поражений выносного блока обнаружено не было.

– Наружные блоки кондиционеров марки Panasonic CU-PC7EKD сохранили свой первоначальный вид после 5 лет эксплуатации в климате города Геленджика и могут быть рекомендованы к применению в данной климатической зоне.

– Хотя наружные блоки кондиционеров марки Panasonic CU-PC7EKD не предназначены для эксплуатации в приморской зоне, материал их корпуса и способ его защиты от коррозионных воздействий проявил лучшую климатическую стойкость по сравнению с кондиционерами марки Lessar LS/LU-H09KA2.
